Kein Lob von den Piraten für neuen Gehwegübergang an der Danziger Straße

Die Arbeiten an der Danziger Straße sind beendet. Die Stadt hat den Zebrastreifen zwischen Friedensstraße und Tilsiter Straße mit einem neuen Gehwegübergang ausstatten lassen. Das Ergebnis ist für die Göttinger Piraten nicht zufriedenstellend. In einer Fotostrecke dokumentierten die Piraten gleich mehrere Mängel in der nicht normgerechten Ausführung.

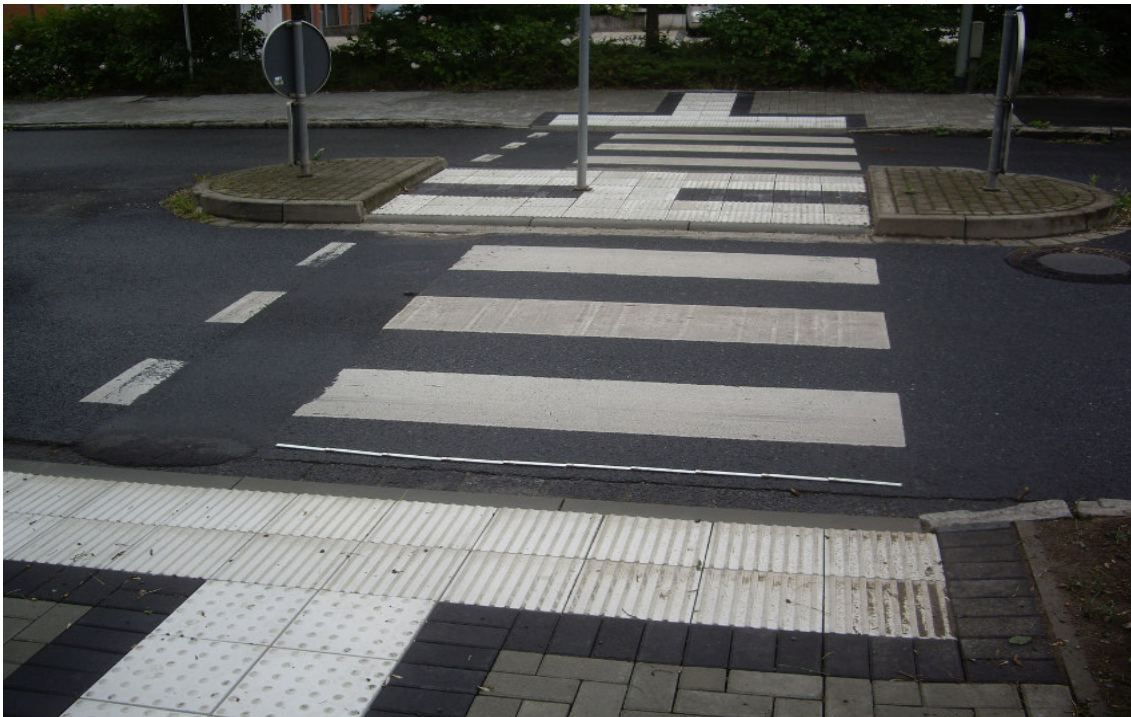
Überweg Danziger Straße nach dem Umbau im Juni 2017: Mit drei Metern zu eng für einen Zebrastreifen, der nach der heutigen Norm vier Meter breit sein muss, damit Autofahrer ihn sicher erkennen können. Der Zollstock misst zwei Meter, links daneben ist ein Teil des Zebrastreifens durch Asphalt überdeckt. Dies erzeugt zusätzliche Missverständnisse.

Normalerweise gilt die Regel, dass bei einem Umbau die aktuelle Norm herangezogen und umgesetzt werden muss. Dies ist an der Danziger Straße nicht geschehen, weder beim Zebrastreifen noch bei den Rillen- und Noppenplatten. Nach Ansicht der Piraten hätte der bestehende und mit drei Metern zu enge Zebrastreifen zunächst auf vier Meter verbreitert werden müssen, bevor man den Übergang vom Gehweg zur Fahrbahn gestaltet.

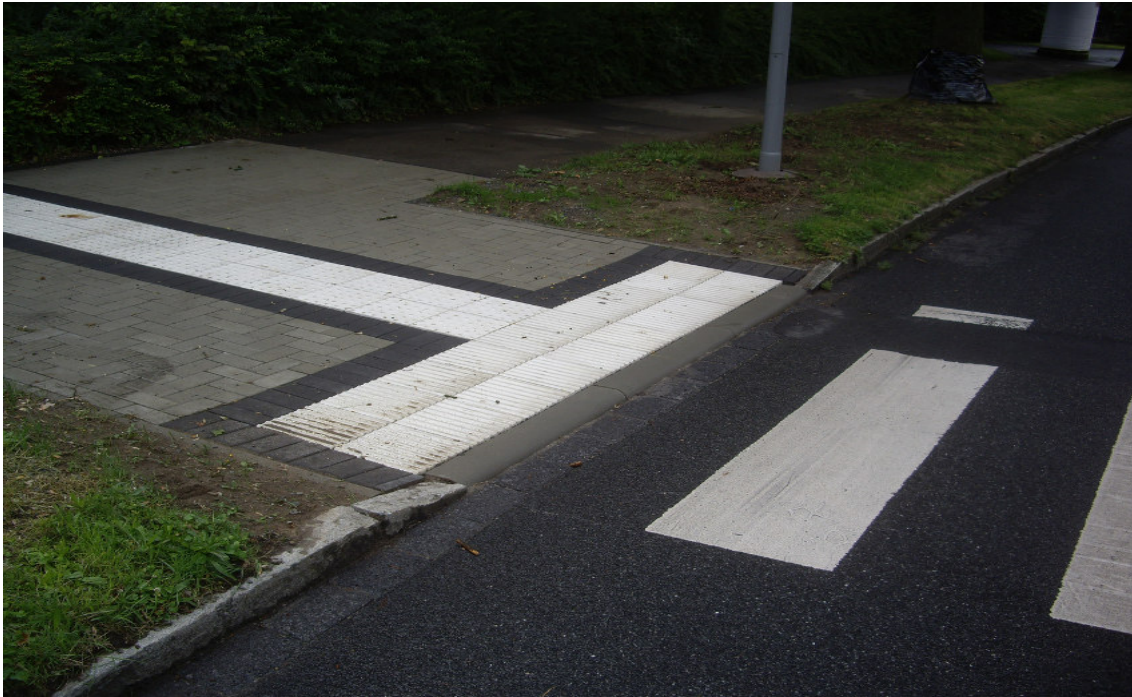
Der Übergang vom Gehweg zur Fahrbahn ist auf voller Breite mit einem für Senioren und Gehbehinderte unangenehmen Bordstein versehen worden. Eine Nullabsenkung für Gehbehinderte, wie sie inzwischen in den meisten Städten üblich ist, ist nicht vorhanden.

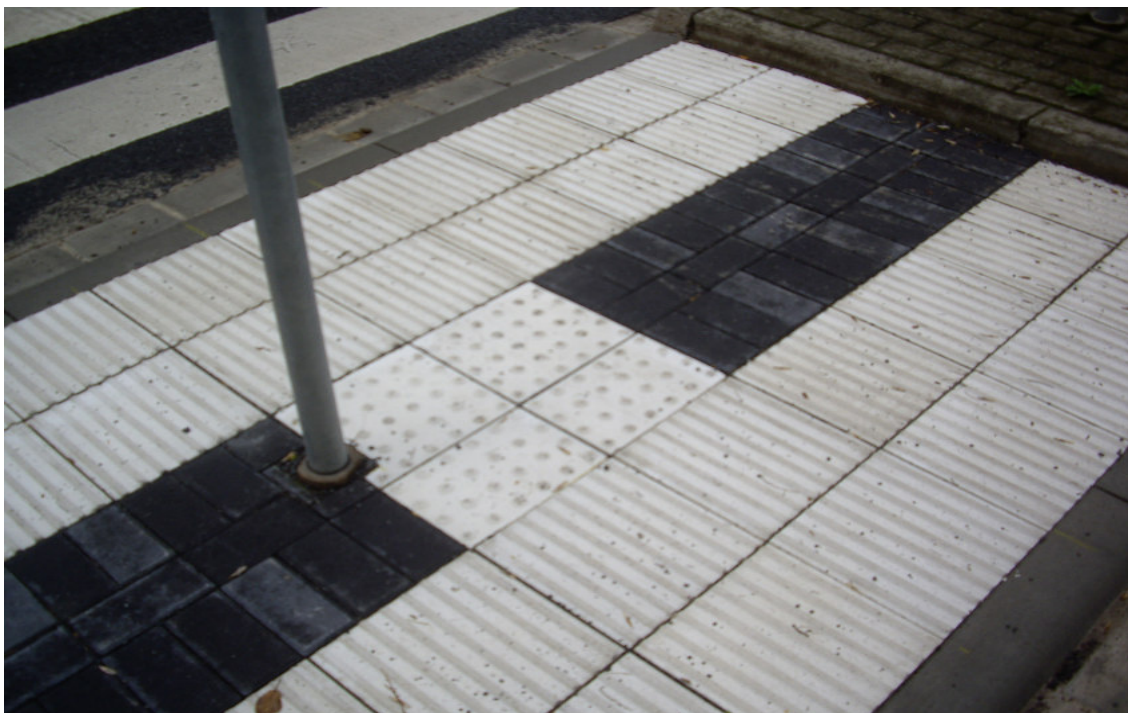
Die Rillenplatten führen Blinde auf der engen Verkehrsinsel ohne Vorwarnung direkt auf eine Schilderstange zu. Eine solche Installation widerspricht der Norm DIN 32984 und ist gefährlich. Die Noppenplattenreihe hätte nicht neben der Stange, sondern mittig zwischen Bordstein (im Bild oben rechts) und Stange gelegt werden müssen. Im Bamberger Leitfaden wird das genau erklärt.

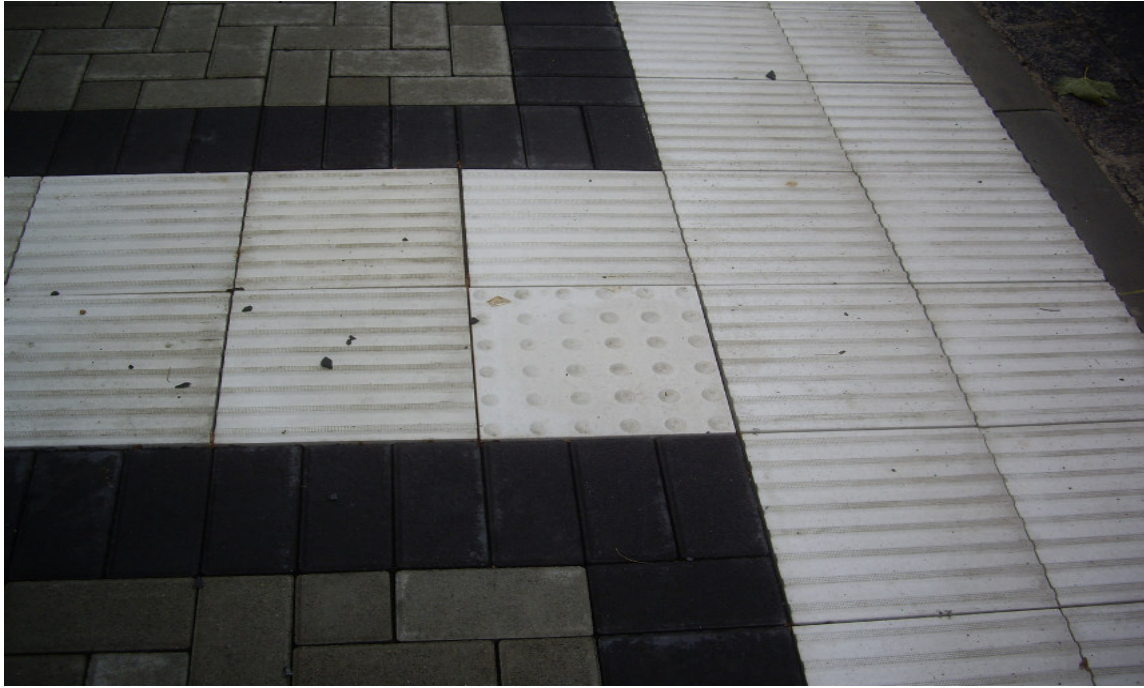
Chaos pur: mal Rillen, mal Noppen, was gerade da ist, als wäre es egal. Rillen und Noppen haben für Blinde bundesweit einheitlich und klar bezeichnete Funktionen, die beispielsweise im Bamberger Leitfaden nachgelesen werden können. Das Feld im Bild links wird Auffindestreifen genannt und hätte hier ausschließlich aus Noppenplatten bestehen dürfen.
